*II CAIM 2010
Segundo Congreso Argentino
de Ingeniería Mecánica
San Juan - Noviembre 2010*

Estudio de defectos en resortes a ballesta

Miguel Ángel Zago

*Departamento de Ingeniería Mecánica, Universidad Tecnológica Nacional, Facultad Regional de
Avellaneda*

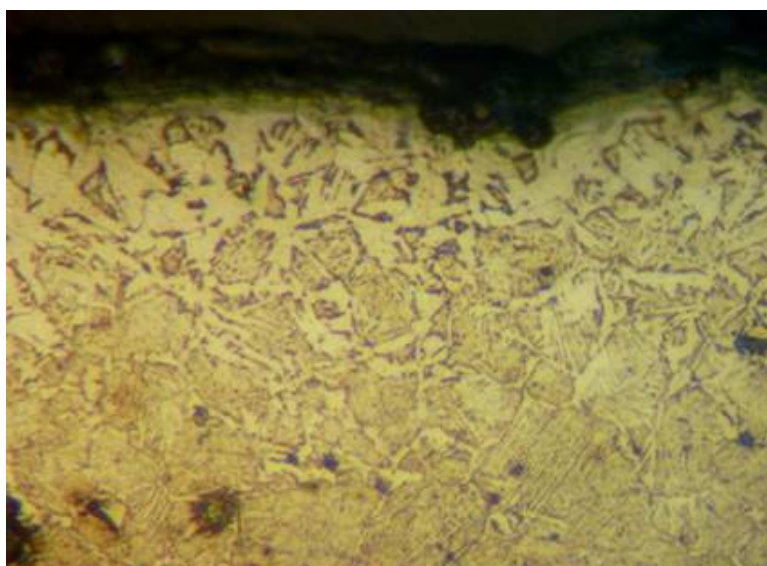
La falla por descarburación fue detectada en las hojas 01 templada y templada y revenida, 02; 03; 07; 10; 20; 21 y 22. La profundidad descarburada alcanza, en algunas muestras, hasta 0,45 mm. En la Figura 1 se puede observar una superficie descarburada correspondiente a la hoja de acero 21a.

Figura 1: superficie descarburada hasta 0,146 mm de profundidad X391.

En la Tabla 2 se describe el perfil de microdureza de la hoja 02. Se puede observar la notable pérdida de dureza de la periferia descarburada muy frecuentemente responsable de las fracturas por fatiga que acontecen en las ballestas [2] [3].

Para evitar la descarburación difusiva de los aceros se colocaron sellos sobre el ingreso y el egreso de las hojas al horno de tratamiento térmico atenuándose así el exceso de oxígeno. Con idéntico objetivo se dotó al horno de un dispositivo para incrementar la cantidad de carbono en su atmósfera y controlar la diferencia de concentración respecto de los aceros tratados.

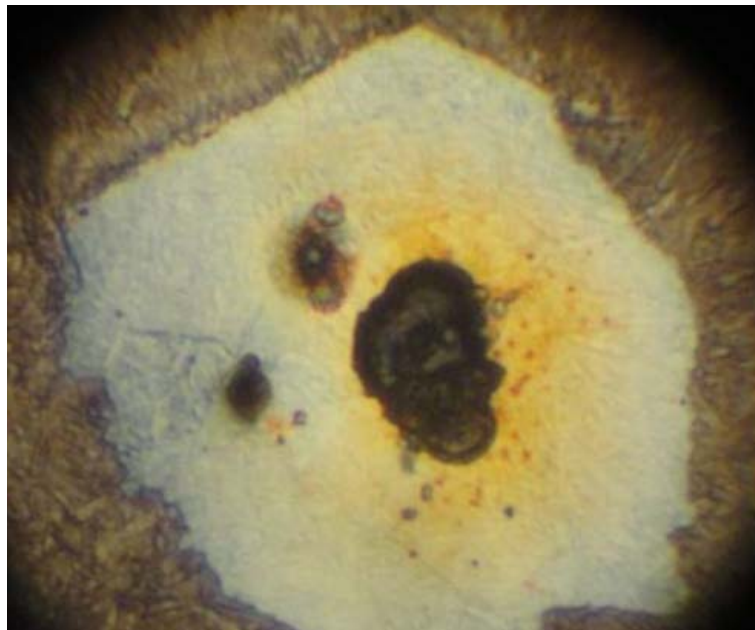
Las muestras extraídas de las hojas números 01 templada y templada y revenida, 03; 04; 07; 08 Z y A; 09; 10; 11 y 22am y bl presentan diversos grados de grafitización de la cementita. La Figura 2 muestra un nódulo principal de gran tamaño y algunos aledaños menores rodeados por un entorno ferrítico y este, a su vez, dentro de una matriz de martensita revenida.

Figura 2: nódulos de grafito formados a partir de la grafitización de la cementita X625.

Se implementó un control más eficiente de la temperatura con la instalación de termocuplas en nuevos puntos de medición y del tiempo de permanencia de las hojas dentro del horno. De esta manera se evita la grafitización de la cementita y la presencia de puntos blandos por transformaciones incompletas.

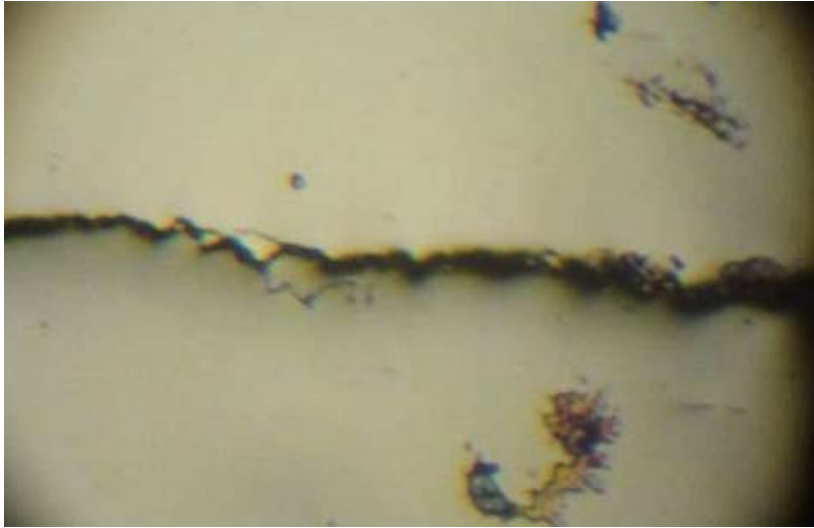
Las hojas 08Z y 08A contienen grietas superficiales transgranulares e intergranulares. Las Figuras 3; 4 y 5 permiten observarlas.

Las grietas se producen, generalmente, durante el tratamiento térmico de las hojas y en algunos casos como producto de la conformación plástica en caliente de los ojales de las hojas maestras. Cuando aparecen son las principales responsables de las fallas por fatiga de las ballestas [4].

Figura 3: grieta preponderantemente transgranular desde la periferia (derecha) hacia el núcleo, metalografía sin atacar X156.

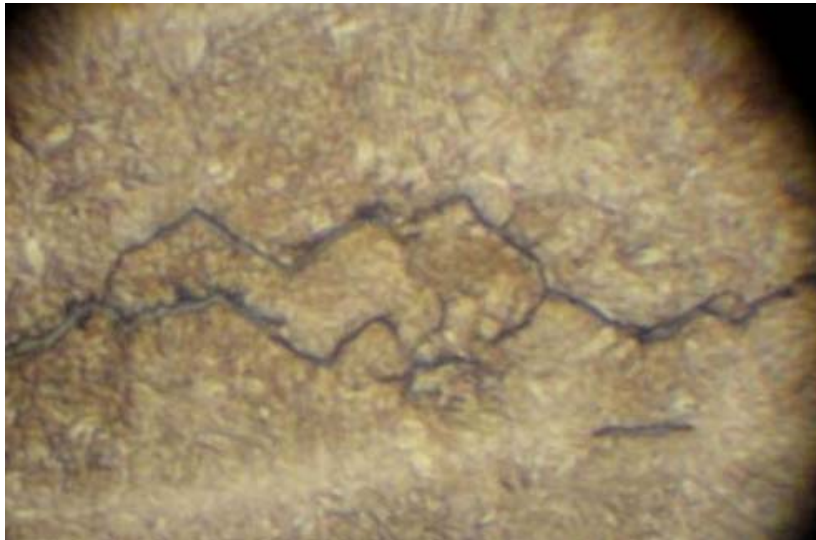
Figura 4: grietas preponderantemente intergranulares, matriz de martensita revenida, metalografía con ataque X391.

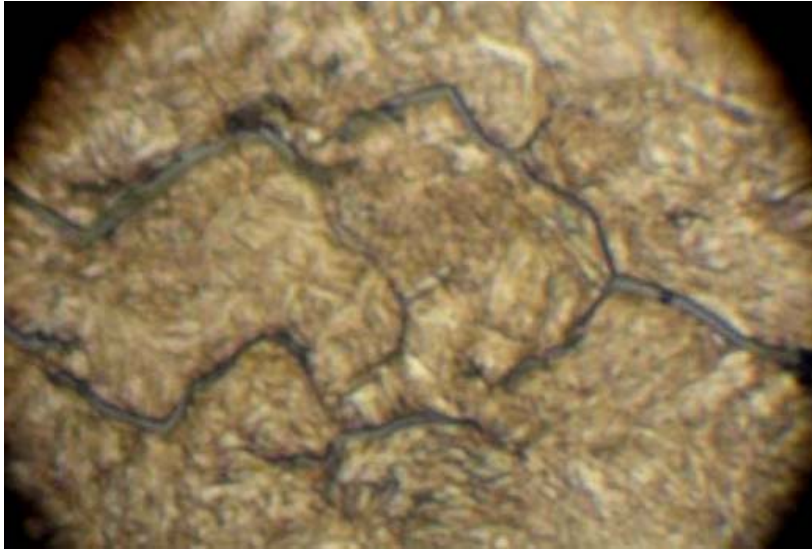
Figura 5: detalle de la Figura 4 X625.

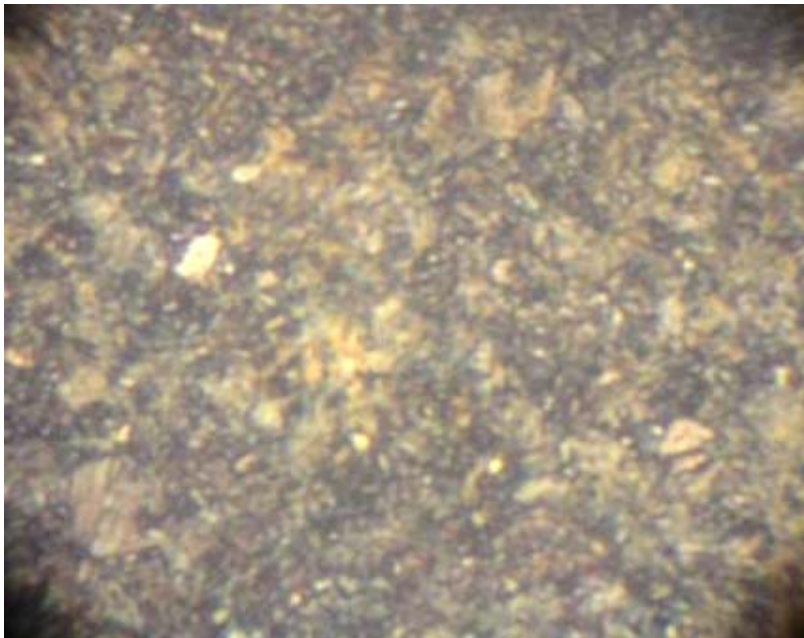
Los puntos blandos detectados están vinculados con la presencia de ferrita libre en matrices martensíticas. Se originaron por la insuficiente temperatura de austenización completa requerida para el temple. Las hojas 22am y 22bl presentan este tipo de falla tal como se puede ver en la Figura 6.

La presencia de estructuras ferríticas en las hojas de las ballestas proporciona zonas propicias para el inicio de fractura por fatiga [5] [6].

Figura 6: granos claros de ferrita en una matriz martensítica X156.
