CARACTERIZACIÓN MICROESTRUCTURAL DE ACEROS AUSTENÍTICOS UTILIZADOS EN HORNOS DE PIRÓLISIS

Palabras Claves: microestructura, aceros austeníticos, HK40, HP modificado.

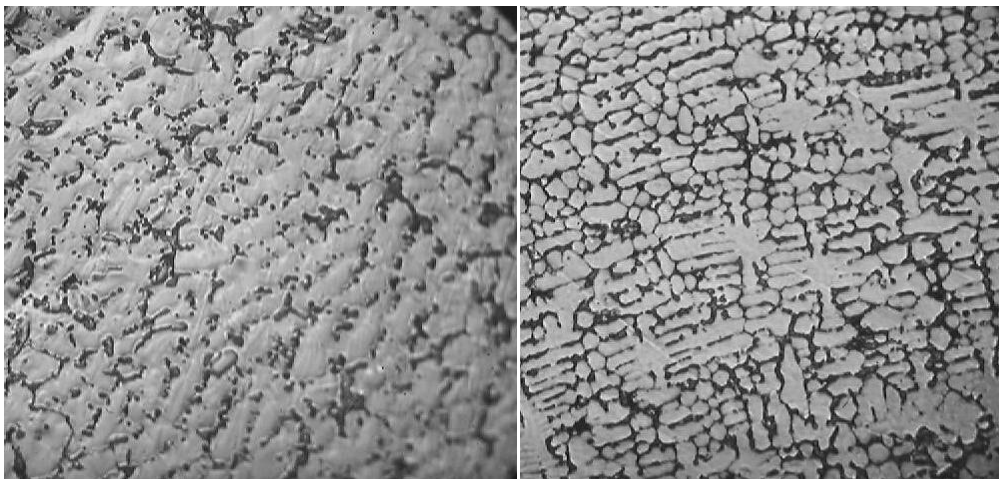
Figura 4.- Microestructura característica del ambos aceros sin ataque químico.

- a) acero HK 40 acero donde se evidencia la gran precipitación y el tamaño de los carburos que decoran la matriz austenítica (aumento: 200x).
- b) acero HP-modificado; estructura dendrítica compuesta por austenita (zonas claras) y carburos primarios eutécticos en bordes dendríticos (aumento: 200x).

A la izquierda se observa al HK – 40, donde evidencia una gran coalescencia de carburos decorando la matriz austenítica y a la derecha el HP modificado que presenta una estructura dendrítica característica rodeada por carburos. Se observa una mayor precipitación de carburos en el acero HK 40.

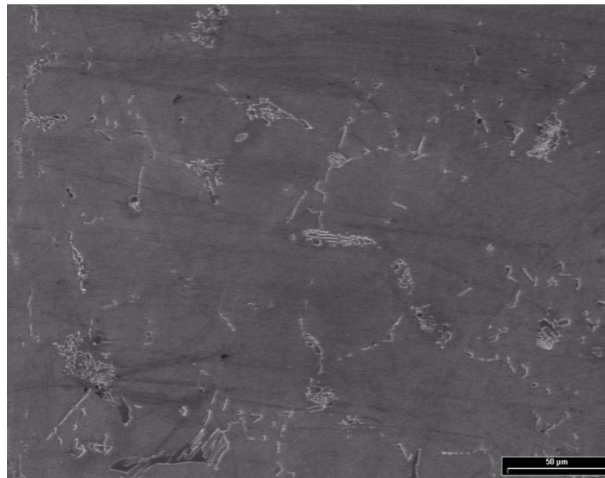
En la Figura 7 se observa la microestructura obtenida de una muestra de acero HP-modificado, expuesta a las condiciones de servicio, se puede apreciar que la red de carburos primarios de forma esquelética ha cambiado su morfología, mientras que en la Figura 8 se presenta una micrografía SEM de los carburos eutécticos tipo $M_{23}C_6$.

Figura 7.- Microestructura del acero HP-modificado, expuesto a las condiciones de servicio (ampliación 500x)

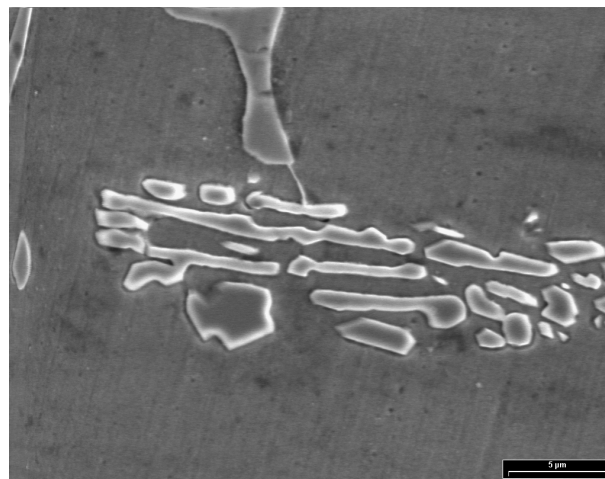
Figura 8.-Micrografía SEM de carburos eutécticos tipo $M_{23}C_6$ del acero HP-modificado, luego de expuesto a las condiciones de servicio (ampliación 5000x)

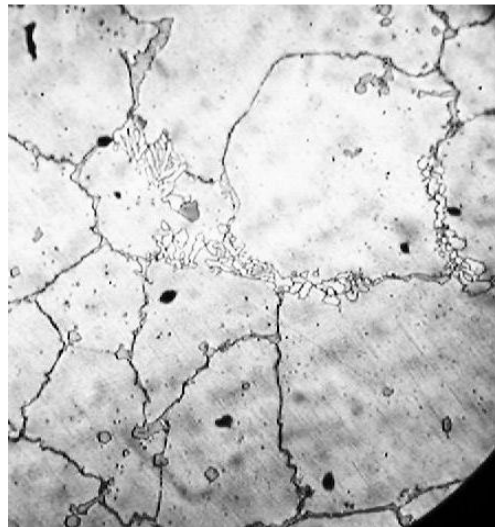
En el acero HK 40 se observó; a) la presencia de carburos en el interior de los granos y en bordes de granos de tamaños apreciables; y b) cavidades orientadas entre los granos y la presencia de algunas microfisuras en bordes de grano. Esto, conduciría a pensar que el daño observado en la microestructura, podría estar asociado con la generación de tensiones internas provocadas por la inestabilidad de los carburos y crecimiento por envejecimiento, en una matriz austenítica estable (ver figura 9).

Figura 9.- Microestructura del acero HK - 40, expuesto a las condiciones de servicio donde se observa daño por creep (ampliación 1000x)
