FALLAS POR CORROSIÓN DETECTADAS TARDÍAMENTE

Miguel Ángel Zago

Departamento de Ingeniería Mecánica, Universidad Tecnológica Nacional, Facultad Regional de Avellaneda

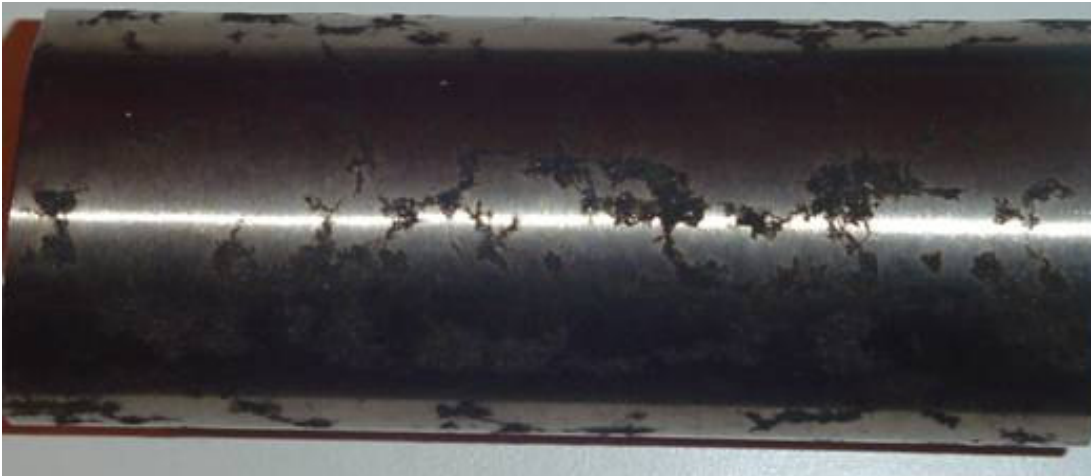
Los tubos corroídos presentan gran cantidad de óxido ferroso – férrico en la superficie externa y menor cantidad en su interior [3]. Debajo de los óxidos se observan grietas de diversas direcciones y muchas de ellas atraviesan el espesor de los tubos. En algunas zonas, debajo de esas formaciones de óxido, se observan cráteres de corrosión por picado. Los óxidos se agrupan con una orientación particular, en la dirección de las generatrices de los tubos [4-6]. La Fotografía N° 1 muestra un trozo de uno de los tubos en la forma en que se recibieron para analizar.

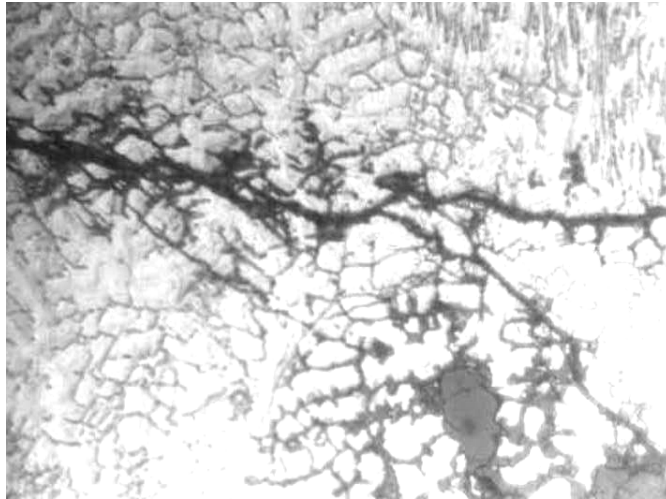
Luego, las probetas se atacaron con agua regia acética revelándose una estructura austenítica recristalizada de granos equiaxiales poligonales con presencia de maclas y marcas del proceso de conformación plástica en frío (laminado en frío) [8]. El tamaño de grano es N° 7 según la clasificación de la norma IRAM – IAS – U500 – 122 [9]. El interior y los bordes de los granos alojan una pequeña cantidad de carburos. El cordón de soldadura presenta 4% de ferrita delta en los bordes de los granos dendríticos de austenítica [3,10]. En los tubos corroídos estos bordes están deteriorados por corrosión selectiva de la ferrita delta [4,11,12]. La Fotomicrografía N° 2 (400X) muestra estos detalles.

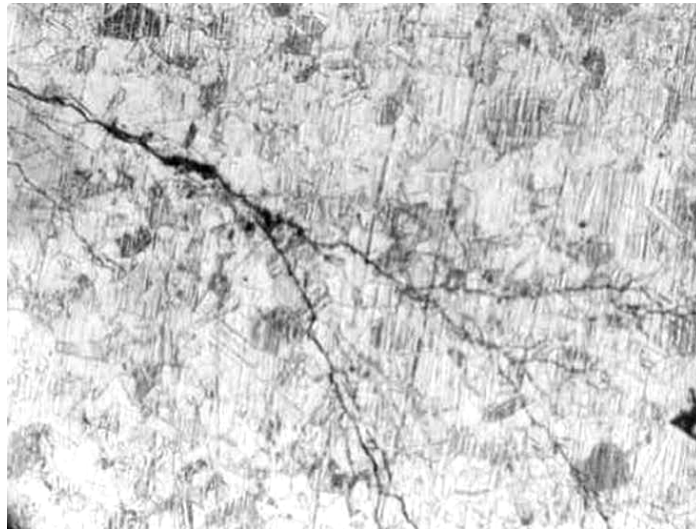
Las grietas descritas en el análisis macroscópico se presentan microscópicamente con trayectoria preponderantemente transgranular y fueron provocadas por un proceso de corrosión bajo tensión [3, 4, 13-16]. En la Fotomicrografía N° 3 (100X) se observan las grietas con forma de raíces vegetales.

La falla de los tubos se produjo por un proceso de corrosión bajo tensión. El fenómeno fue generado por la acción combinada de los agentes corrosivos y la presencia de tensiones externas que actuaron sobre los tubos durante el trabajo. También las tensiones residuales detectadas microscópicamente bajo la presencia de bandas de deslizamiento colaboran en esa forma de falla.

El tamaño de grano número 7 detectado en los aceros analizados es relativamente grande y colabora en el proceso de deterioro por corrosión bajo tensión al disminuir la superficie de borde de grano. Se recomendó un tamaño de grano número 9 ó menor.

Finalmente se sugirieron aceros inoxidable austeno – ferríticos ó dúplex en reemplazo de los austeníticos para soportar los procesos corrosivos principales y secundarios que se detectaron. Estos aceros poseen una expectativa de vida útil estimada en más de 5 veces la de los analizados [15]. En la Tabla 1 se describen los aceros sugeridos.

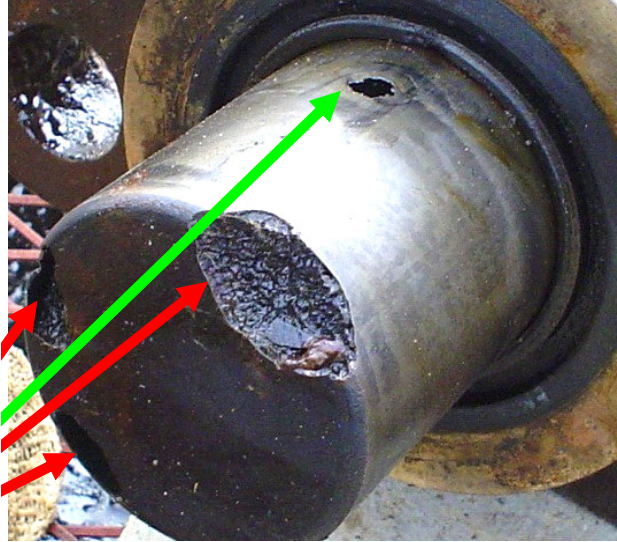
Fotografía N°4

Se analizó un émbolo perteneciente a una bomba alternativa para inyección de agua en pozos petroleros. El pistón posee una longitud de 390 mm, un diámetro en la parte activa de 70 mm y presenta importantes faltas de masa removidas por corrosión. La Fotografía N° 4 muestra las cuatro áreas más dañadas: tres de ellas en la cabeza del pistón (flechas rojas) y una cavernosa [3,5] ubicada a 60 mm de dicha cabeza (flecha verde). La falla se detectó por los ruidos anormales provocados por el pistón dañado al rozar contra las paredes del cilindro. El agua bombeada es salobre y responde a la usada habitualmente en el yacimiento. Sus

El émbolo está construido con una aleación ferrosa y posee un recubrimiento metálico que se desprende con facilidad de las adyacencias de las zonas corroídas. Alrededor de la zona de corrosión cavernosa se observa un halo catódico producido por el ataque galvánico [3].

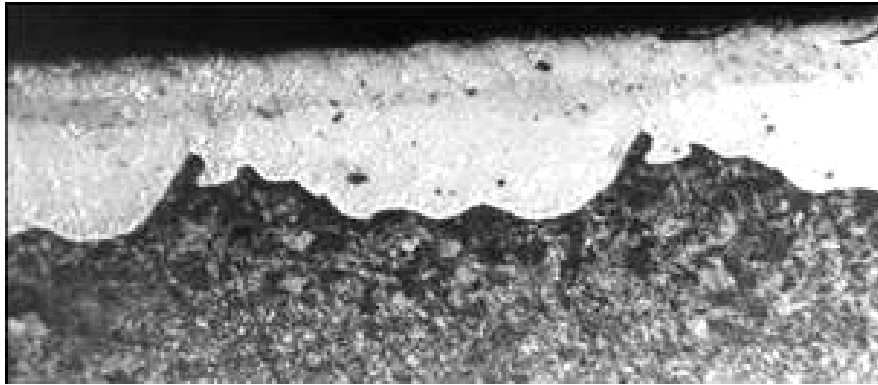
Mediante cortes longitudinales se obtuvieron probetas que contienen sectores corroídos y otros menos afectados. Observada al microscopio, la superficie del pistón posee un recubrimiento metálico que por sus respuestas a los reactivos se trata de un depósito de cromo [19]. Su estructura es la típica de la deposición galvánica y su espesor promedio es de $420\ \mu\text{m}$, variable entre $380\ \mu\text{m}$ y $460\ \mu\text{m}$ [20]. La superficie del metal base posee un mecanizado en diente de sierra. Debido a esta geometría se produce la amplia variación de espesores del citado depósito. En la Fotomicrografía N° 5 (100X) se aprecia esa forma de mecanizado presente en la zona cilíndrica del émbolo.

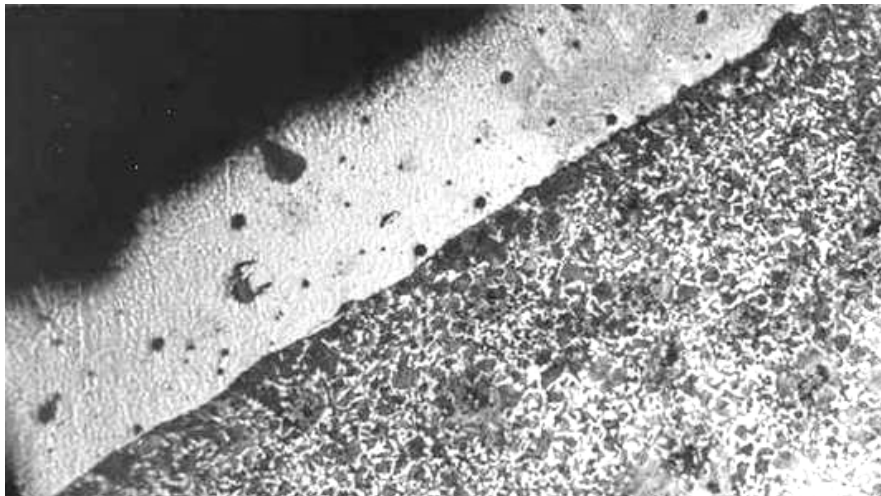
Fotomicrografía N° 6 (100X)

La cabeza del pistón no posee ese mecanizado (Fotomicrografía N° 6; 100X).

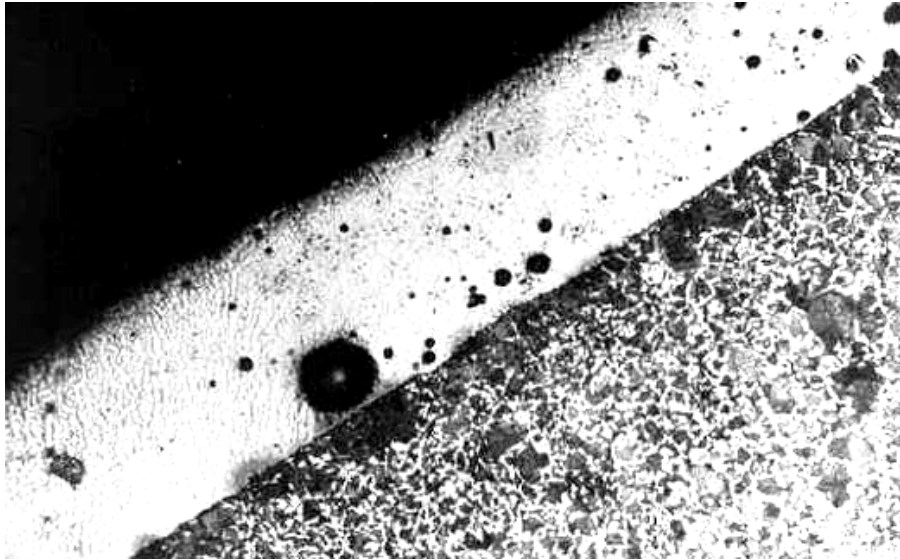
Fotomicrografía N° 7 (100X)

El recubrimiento contiene gran cantidad de macro poros distribuidos al azar en todo el espesor, muchos de ellos afloran a la superficie y otros se comunican por micro grietas. Las zonas del recubrimiento con mayor cantidad y tamaño de poros son las que más sufrieron el proceso corrosivo (Fotomicrografía N° 7; 100X de la cabeza del émbolo) mientras que aquellas con menor cantidad y tamaño de poros soportaron mejor dicho proceso.

La falla sobrevino por la gran cantidad de poros que posee el recubrimiento superficial que expuso el sustrato ferroso al contacto con el agua salada. Si bien el cromo activo es levemente más anódico que el acero, la pasivación que el recubrimiento recibe lo hace catódico respecto a las áreas del acero en contacto con el agua salada (electrolito) [19]. Entre el recubrimiento y las zonas expuestas del acero al electrolito a través de los poros, se desarrolla una diferencia de potencial que hace anódico y corrosible al metal base. El alo catódico observado es heredado de esta situación [3]. La corrosión avanza rápidamente por la sinergia del “efecto de área” anódica reducida que aumenta notablemente la densidad de corriente galvánica en esos lugares. El proceso cavernoso de corrosión es típico de estas situaciones. El avance de la corrosión cavernosa produce la destrucción del metal base; luego, el recubrimiento de características frágiles se fractura por carecer del sustrato que lo soporta y se desprende durante el movimiento del émbolo.

Realizar un tratamiento térmico de temple y revenido sobre el acero base para que el carácter frágil del recubrimiento duro transmita las sollicitaciones que recibe a un sustrato más duro y resistente. De esta forma se evita el agrietamiento y posterior fractura de la cubierta dura.

Realizar un ensayo de niebla salina luego del cromado duro del émbolo para observar su respuesta y resistencia a la corrosión.

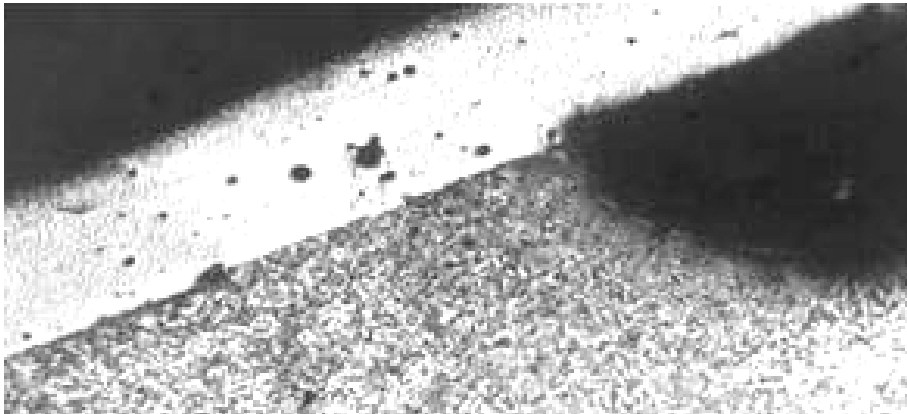
La Fotomicrografía N° 8 (100X) muestra la penetración cavernosa de la corrosión por debajo del recubrimiento.

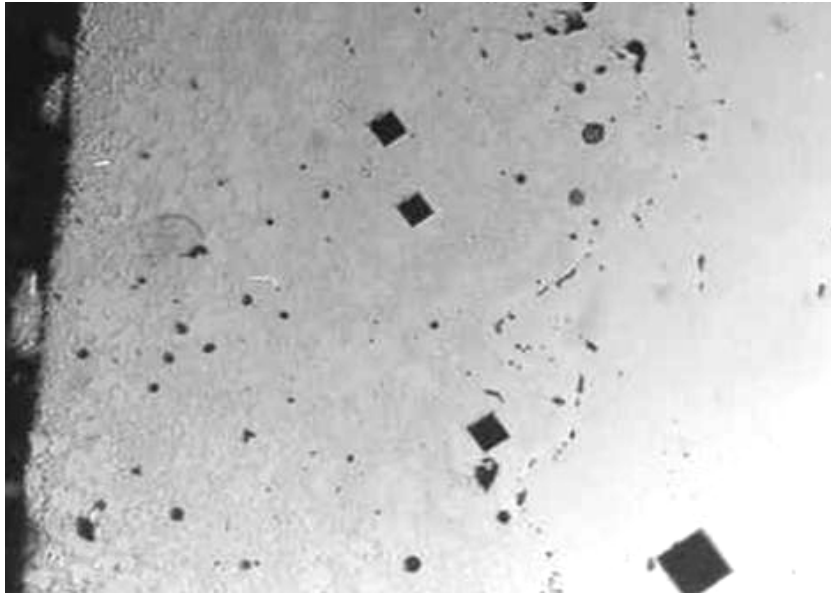
Fotomicrografía N° 9 (200X)

La interfase entre el recubrimiento y el metal base presenta poros más pequeños y discontinuidades por falta de adherencia en todas las áreas observadas (Fotomicrografía N° 9; 200X sin atacar donde, además, se observan las improntas Vickers de microdureza).

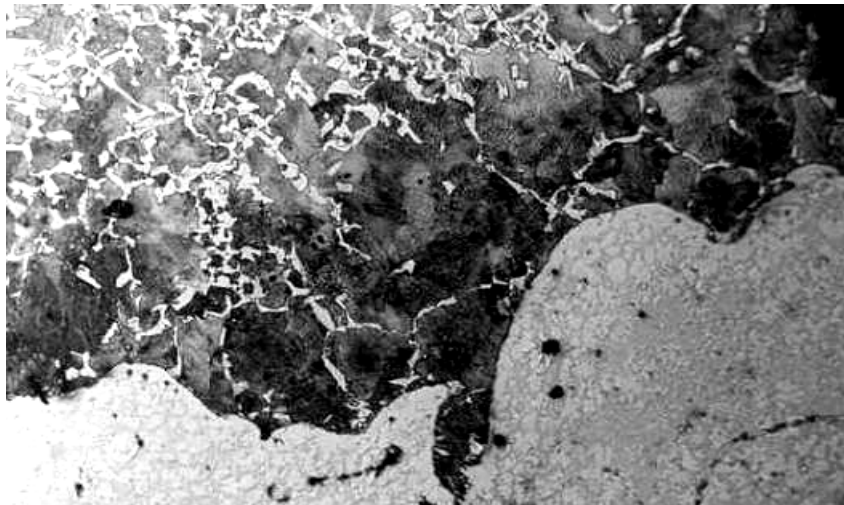
Fotomicrografía N° 10 (200X)

El ataque de las probetas con Nital 5 revela una estructura granular recristalizada del metal base del tipo perlítico – ferrítico correspondiente a un acero hipoeutectoide con medio porcentaje de carbono [8,21]. En algunas zonas de la superficie cilíndrica del metal base, inmediatamente debajo de la cubierta dura, se observa un incremento del porcentaje de carbono del acero con mayor presencia perlítica y un notable aumento del tamaño de grano; este efecto es consecuencia de un proceso difusivo de incorporación de carbono en forma superficial mediante algún tratamiento termoquímico (Fotomicrografía N° 10; 200X). Esta estructura desfavorece la adherencia del recubrimiento y pudo surgir de un tratamiento termoquímico aplicado previamente sobre el pistón y luego eliminado de manera parcial.
