II CAIM 2010
Segundo Congreso Argentino
de Ingeniería Mecánica
San Juan - Noviembre 2010

Estudio Numérico del Comportamiento de la Protección Flotante en Cilindros de Presión Reforzados con Fibra de Vidrio

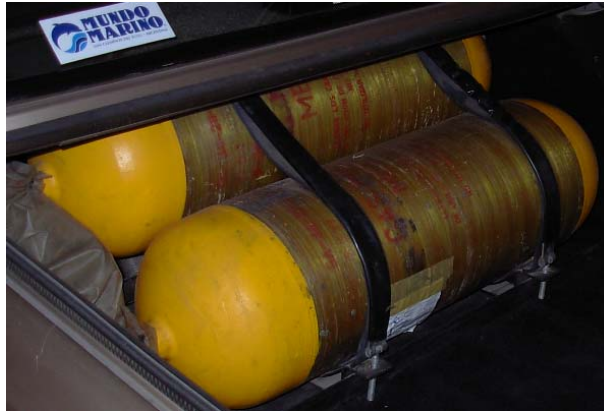
Figura 1: Cilindros de GNC Tipo 2 (acero PRFV) montados en un vehículo.

En la Figura 1, se muestra un vehículo con dos tubos de GNC rusos del Tipo 2. Se observó en ellos (Figura 2) el agrietamiento entre los aros de PRFV, sin que ello perjudicara el normal funcionamiento y pudieran superar en varias oportunidades las pruebas hidráulicas exigidas por normas.

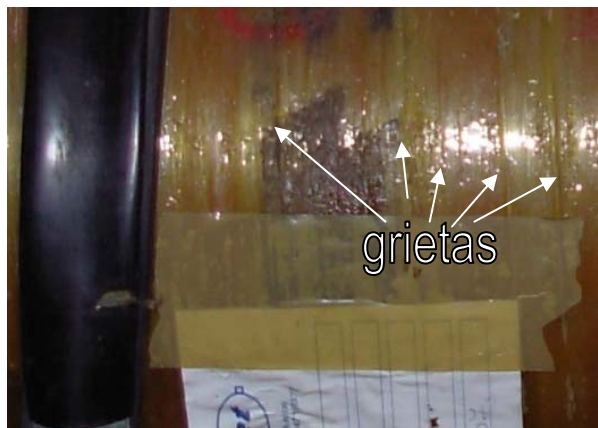
Figura 2: Grietas observadas en cilindros de GNC Tipo 2, en condiciones normales

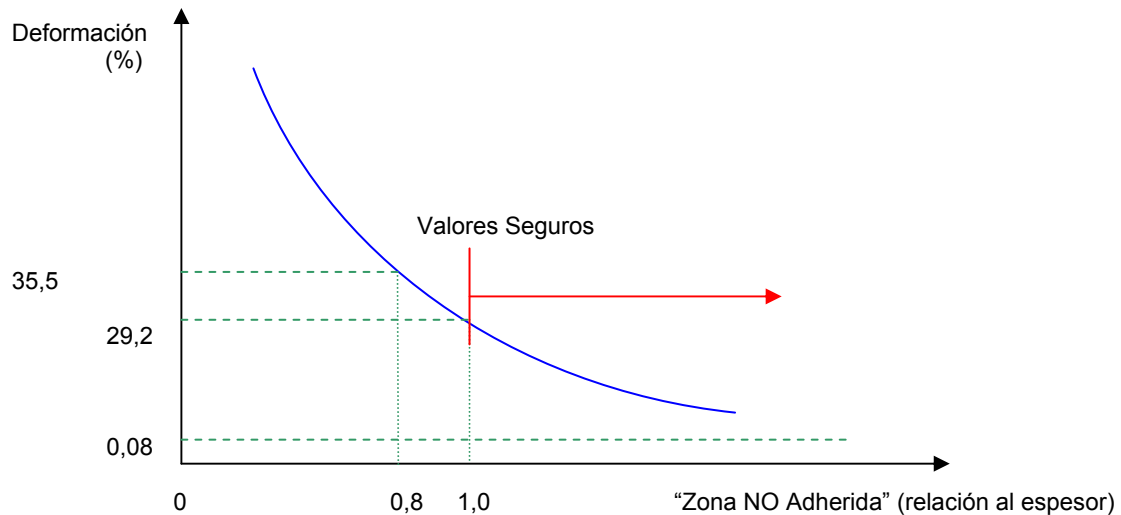
Figura 8: Relación entre la zona desprendida y la deformación del recubrimiento

En cambio para casos mas realistas en que el recubrimiento esta en una situación intermedia (parcialmente adherido) es necesario determinar sus limites de inicio de deformación de rotura. De esta manera en este estudio se determina que en una zona no adherida comprendida entre el 80% al 100% del espesor, se alcanza la deformación que supera el 32% máximo que resiste el material. La Figura 8 representa este comportamiento, indicando que para zonas desprendidas mayores a un espesor de recubrimiento las deformaciones sobre el recubrimiento son seguras.
