## Estudio numérico y experimental del comportamiento de grietas del material compuesto en recipientes de presión

El presente estudio, trata sobre el comportamiento mecánico superficial de un recipiente de acero, recubierto con Plástico Reforzados con Fibra de Vidrio (PRFV).

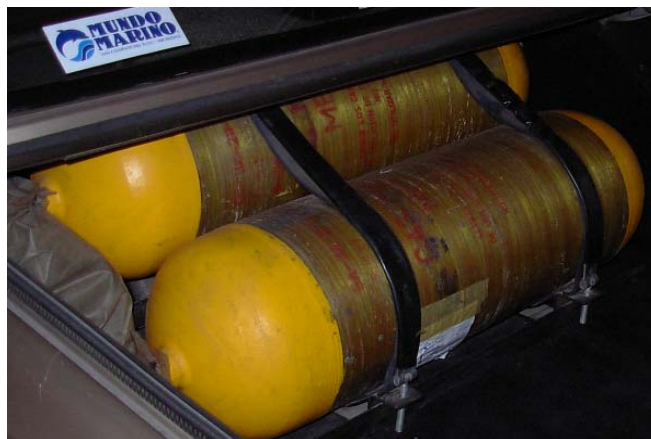
Figura 3: Cilindros de GNC Tipo 2 (acero PRFV) montados en un vehículo.

La información y datos necesarios se obtuvieron de tres fuentes independientes. Una fue la observación y análisis de un par de cilindros en funcionamiento montados sobre un vehículo (Figura 3). También se contó con el plano constructivo de dicho cilindro (Figura 4). Y la tercer fuente de información sobre el cilindro es a partir de una muestra de PRFV de uno de dichos cilindros que fueron analizados previamente (Figura 6).

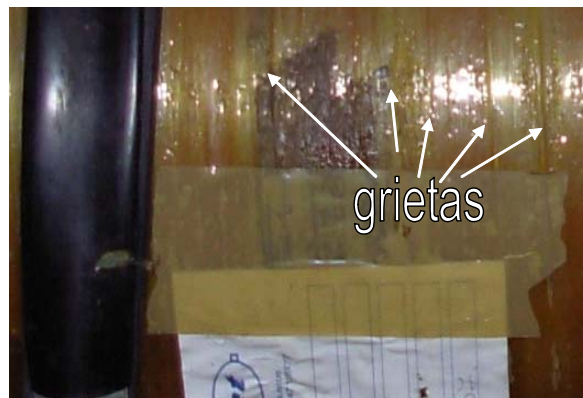
Figura 5: Grietas observadas en cilindros de GNC Tipo 2, montado en un vehículo

A un cilindro cuando se le aplica presión interna tiende a expandirse, y si además está reforzado externamente con PRFV bobinado circunferencialmente, es común que aparezcan algunos pequeños agrietamientos en la resina en forma de aros sobre el cilindro, paralelos a las fibras, sin que éstas se corten, ni por ello se afecte a la resistencia mecánica requerida por el cilindro (Figura 5).

El fenómeno que se observó del ataque del ácido, se produce sobre las fibras de vidrio, y no en la matriz de resina que las recubre, que solo se agrieta por efectos de la deformación (Figura 5). De esta manera la presión interna expande al cilindro y también a la matriz de resina que en algunos lugares se agrieta interlaminarmente, sin que por esto se reduzca la resistencia mecánica del cilindro, ya que las fibras no se cortan, pero quedando ellas expuestas directamente al contacto con agentes externos.

A los cilindros montados sobre el vehículo se les realizó una observación directa del agrietamiento de su superficie de PRFV. De dicha verificación experimental se pudo determinar la existencia de grietas producidas por una presurización interna, sin que ello implique problema de correcto funcionamiento y aprobación del Estado (Figura 5).
