CARACTERIZACIÓN MICROESTRUCTURAL DE ACEROS AUSTENÍTICOS UTILIZADOS EN HORNOS DE PIRÓLISIS

Palabras Claves: microestructura, aceros austeníticos, HK40, HP modificado.

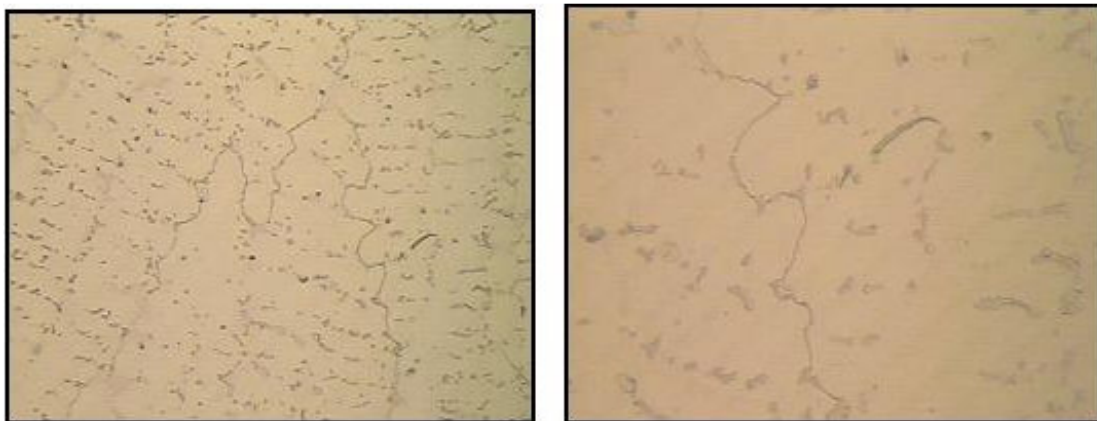
La microestructura del acero HK-40, está caracterizada por una matriz austenítica y donde se observan carburos del tipo $M_{23}C_6$ alargados, preferencialmente ubicados en bordes dendríticos (en forma de collar rodeando a la fase austenítica) y en bordes de grano, mostrando una precipitación parcial.

Figura 2.- a) Microestructura del acero HK-40 donde se observa la estructura dendrítica y la presencia carburos en bordes de dendritas y de granos (aumento: 160x),
b) La misma estructura pero con mayor magnificación (aumento: 400x).

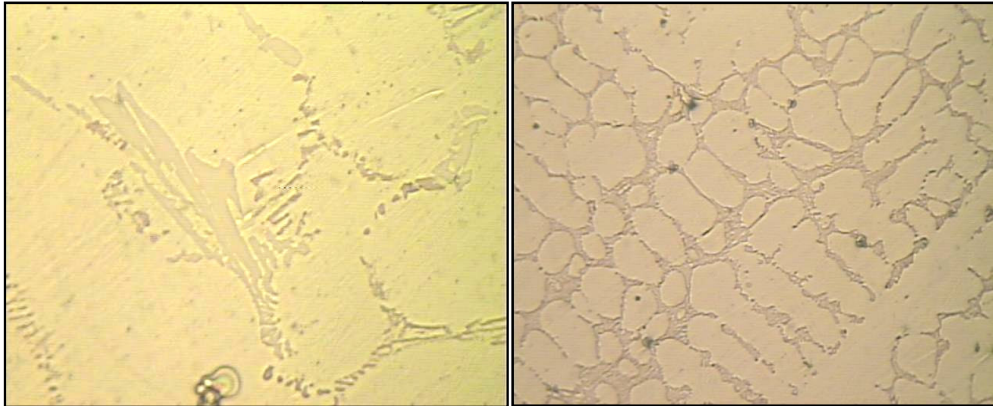
El acero HP-modificado, muestra una microestructura compuesta por una matriz austenítica γ y carburos ubicados principalmente entre las dendriticas pero también hay una leve dispersión de carburos intragranulares.

Figura 3.- Microestructura característica del acero HP-modificado; a) estructura dendrítica compuesta por austenita (zonas claras) y carburos primarios eutécticos en bordes dendríticos (aumento: 160x), b) borde dendrítico donde puede apreciarse la presencia de dos fases (aumento: 800x).

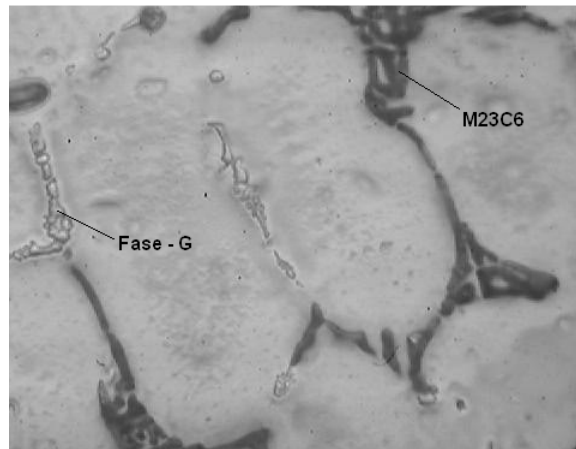
En la Figura 5, se presenta la microestructura del acero HP modificado, donde puede apreciarse la fase gamma austenítica y una red, compuesta por dos fases; mientras que, en la Figura 6, se presentan los espectros obtenidos para las dos fases presentes.

Figura 5.- Microestructura del acero HP-modificado. Se observa la matriz austenítica y la presencia de dos fases (carburos eutécticos del tipo $M_{23}C_6$ y la fase – G), (aumento 1000x).

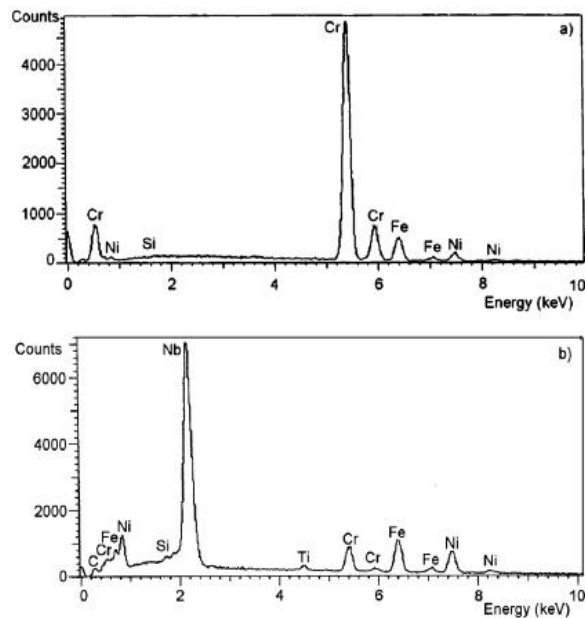
Figura 6.- Espectros característicos de las fases presentes el acero HP-modificado;

a) del eutéctico primario $M_{23}C_6$ y, b) fase – G, obtenidas mediante EDX
